# E K S P E R T Y Z A   T E C H N I C Z N A

dotycząca stanu technicznego fundamentów, konstrukcji hali, ścian osłonowych oraz zalecenia dotyczące zabezpieczenia budynku sali gimnastycznej należącej do Polskiego Związku Niewidomych - Ośrodek Rehabilitacji i Szkolenia w Bydgoszczy, Al. Powstańców Wielkopolskich 33.

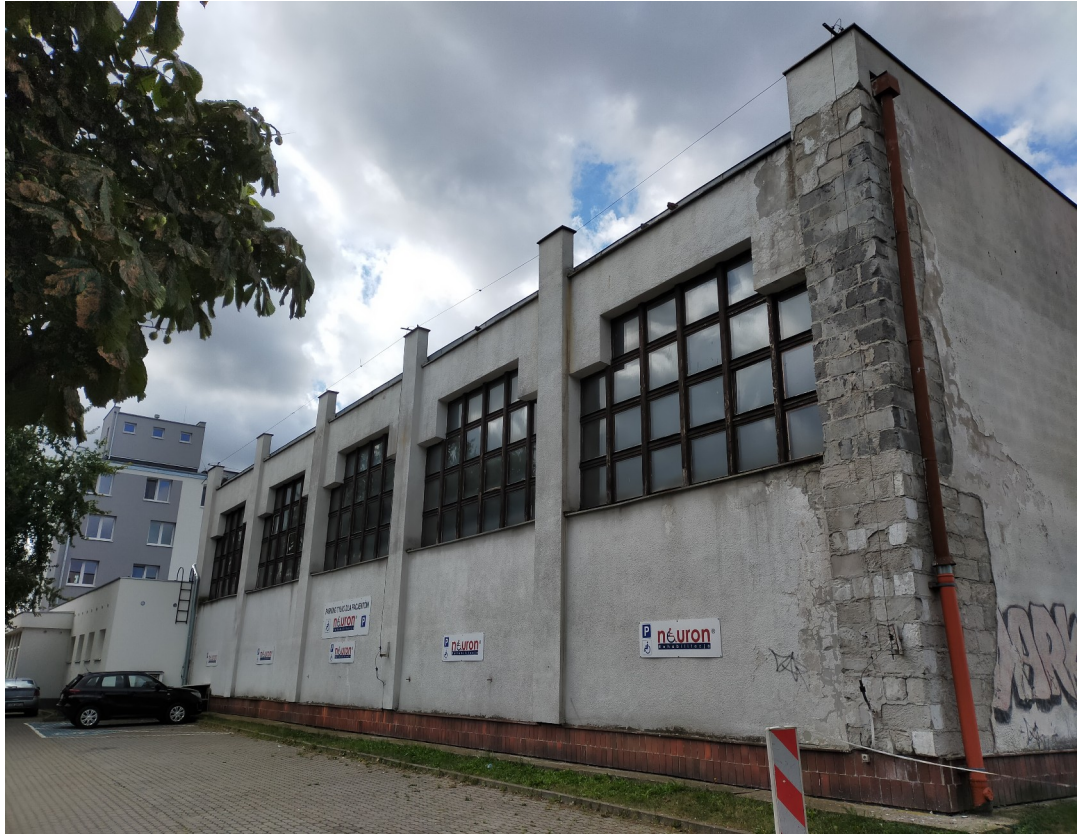
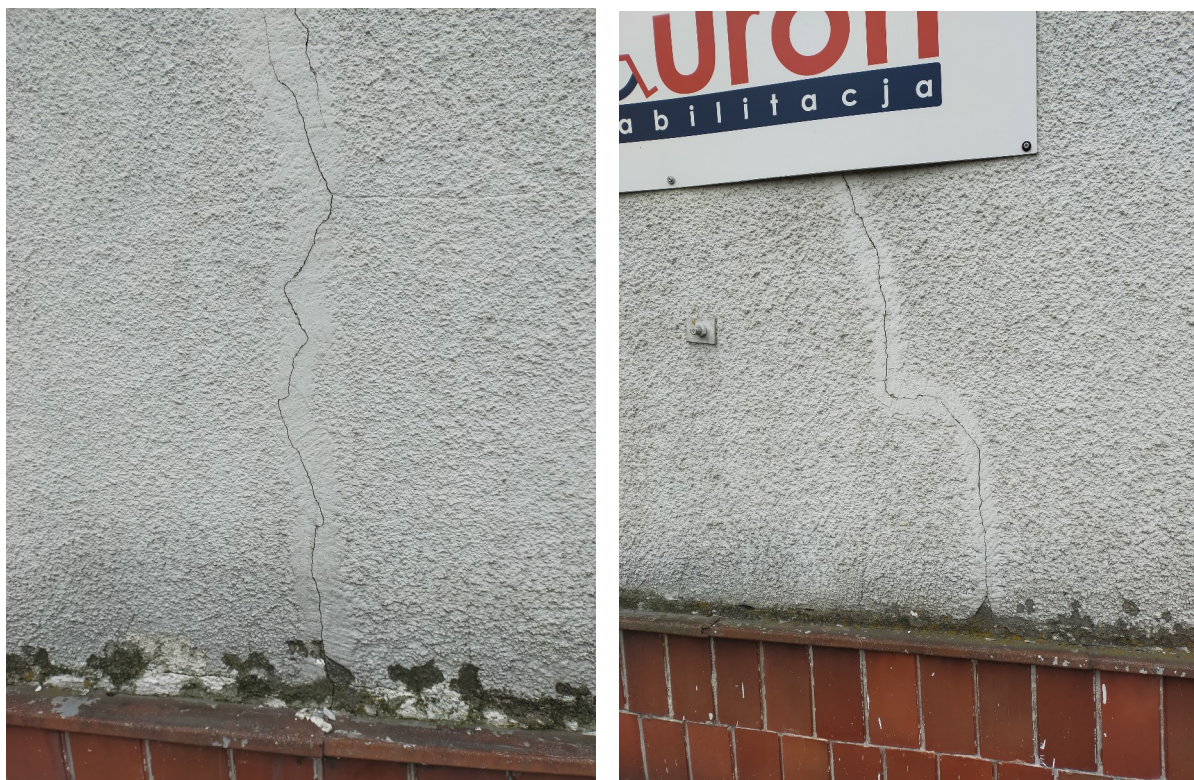
### 6.1.1. Elewacja wschodnia.

Na elewacji wschodniej występuje szereg zjawisk destrukcyjnych. Obróbki blacharskie cokołu uległy znacznemu zniszczeniu, tynk uszczelniający nad blachą uszczelniającą jest w wielu miejscach spękany, występują ślady silnego zawilgocenia. Styki między poszczególnymi odcinkami blach są nieszczelne. Parapety okienne z blachy są mocno skorodowane, pod nimi widoczne wyraźne ślady zacieków (smugi zacieki, zawilgocenia). W polach nr 2 i 3 w pasie między oknami a cokołem występują biegnące prawoskośnie spękania tynku

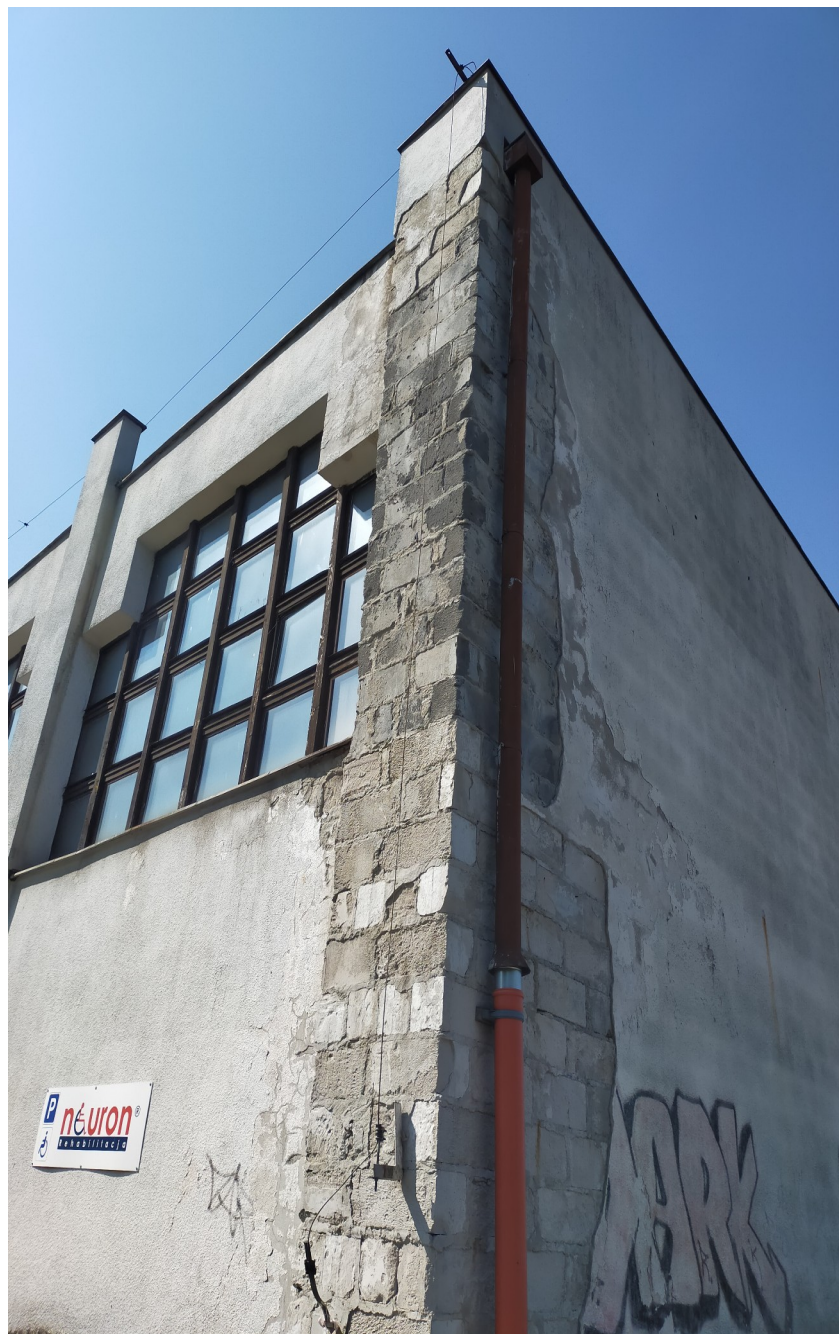
Na większości słupów na całych ich wysokościach występują ślady zawilgocenia i przebarwienia.

Na słupie między polem nr 3 i 4 przebarwienia mają kolor rdzawy.

Na słupie narożnym ze ścianą szczytową od północy ( pole nr 5 ), na prawie całej wysokości ubytki tynku odsłaniające gazobetonowe ocieplenie słupa. Niektóre bloczki gazobetonu spękane.

Kosz spustowy ( zbiornik) zbierający wodę opadową oraz górny odcinek rury opadowej mocno skorodowany.

Użytkownik dokonał wymiany dolnego odcinka rury spustowej.

Uszkodzono przy wymianie żeliwne kolano odprowadzające wodę do studzienki.

10. Wszystkie obróbki blacharskie w budynku na dachu powinny być wymienione na nowe. Dotyczy to również koszy spustowych zbierających wodę opadową oraz rur spustowych, blach gzymsów i obróbek ścianek ogniowych.

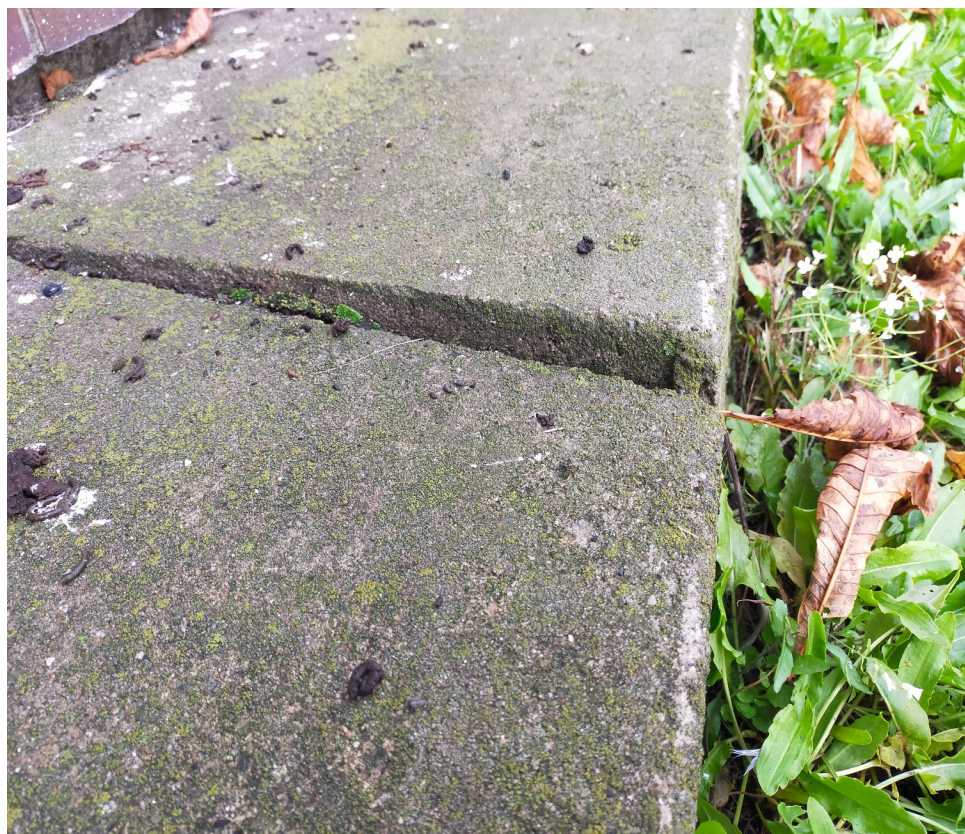
Tynk na ścianach w wielu miejscach jest spękany, w polu nr 5 przy słupie odpadł płatami od powierzchni ściany, zwłaszcza pod pasem okiennym z prawej strony.

Ślady zawilgocenia ścian występują także w pasach nad oknami, szczególnie pod obróbką blacharską gzymsu w polu nr 5.

Opaska betonowa wokół budynku uległa osiadaniu i odsunięciu od budynku.

Wielkość osiadania wynosi od 2 do nawet 8 cm ( w polu nr 3 ).

Sąsiednie pasy opaski przemieściły się w pionie względem siebie, wielkość przemieszczenia dochodzi nawet o 3 cm.

Przemieszczające opaski straciły pochylenie odprowadzające wody opadowe od budynku.

Płytki cokołowe są zmurszałe, przebarwione, spękane i rozwarstwiają się.

Stolarka okienna uległa znacznej destrukcji, drewno zmurszałe, w wielu miejscach odpadła farba.

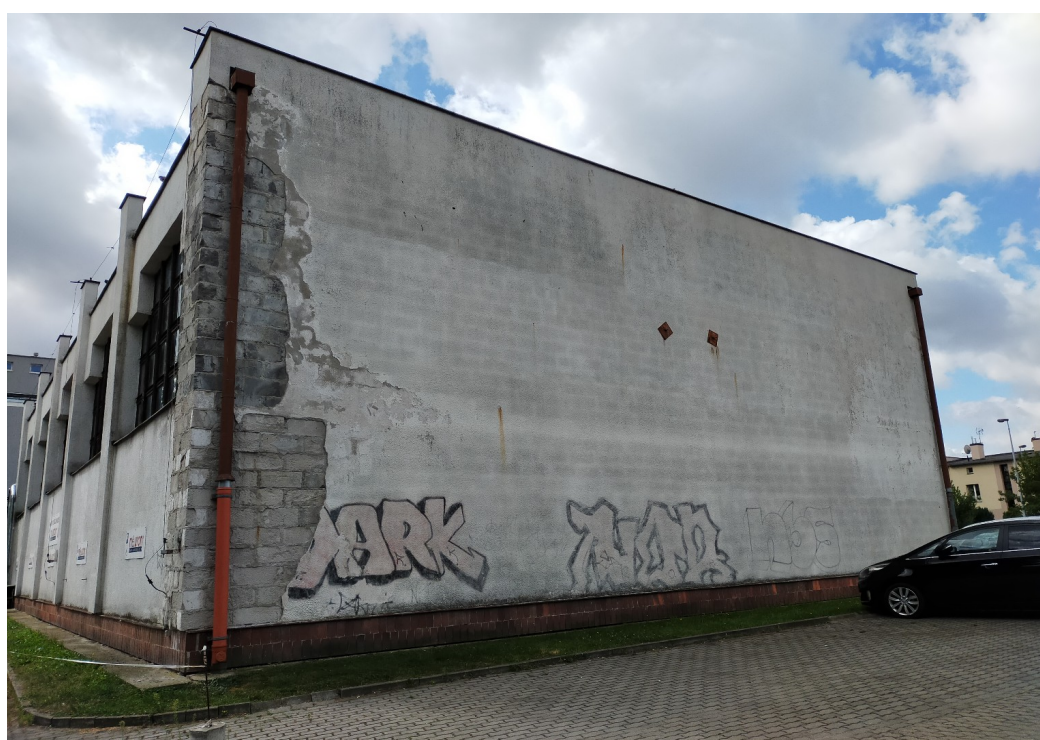
### 6.1.2. Elewacja północna.

Na tym fragmencie elewacji występuje wiele niekorzystnych zjawisk destrukcyjnych. Z lewej strony tego fragmentu elewacji przy słupie pola nr 5 prawie całej wysokości ściany wielkimi płatami odpadł tynk z powierzchni ściany. Górna część ściany jest zawilgocona. Na powierzchni widoczne zarysy poszczególnych bloczków gazobetonu.

Obróbka blacharska cokołu uległa znacznej destrukcji, tynk nad obróbką blacharską (uszczelniający) jest w wielu miejscach spękany i zawilgocony. Opaska betonowa wokół budynku uległa osiadaniu i odsunięciu od budynku. Wielkość osiadania wynosi od 2 do 4 cm. Poszczególne płytki cokołowe są „zmurszałe”, przebarwione i spękane, z części płytek odpadła warstwa licowa. Na ścianie widoczne „graffiti”.

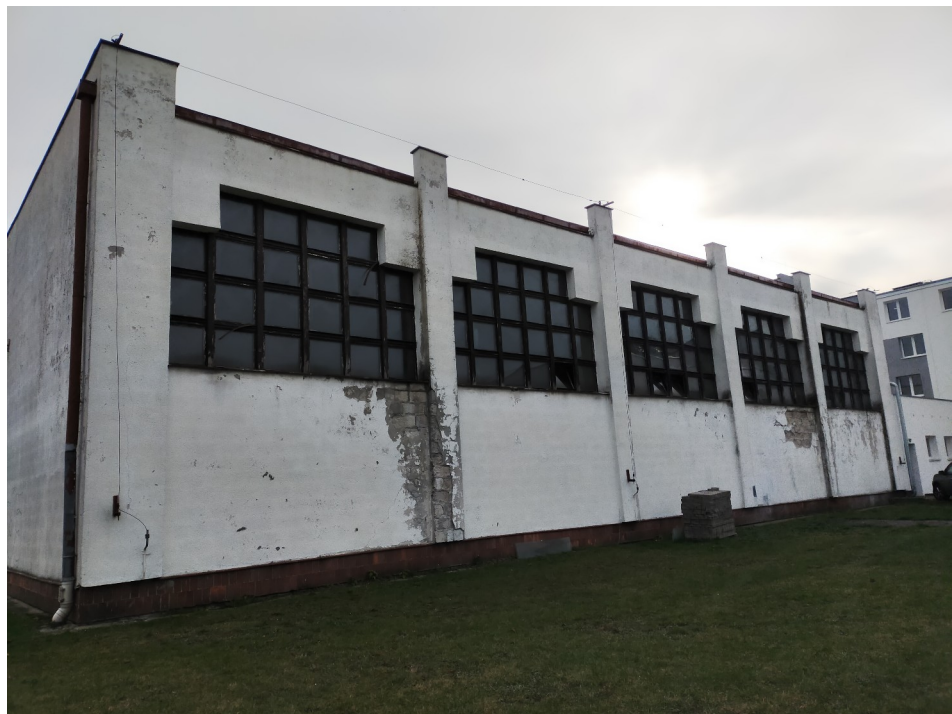
### 6.1.3 Elewacja zachodnia.

Na elewacji zachodniej występuje szereg zjawisk destrukcyjnych.

Obróbka blacharska cokołu uległa znacznemu zniszczeniu

(destrukcji), również tynk nad blachą uszczelniającą jest w wielu miejscach spękany.

Styki między poszczególnymi odcinkami blach nie są szczelne.

Parapety okienne z blachy ocynkowanej są mocno skorodowane, nieszczelne, pod nimi widoczne są ślady zawilgocenia.

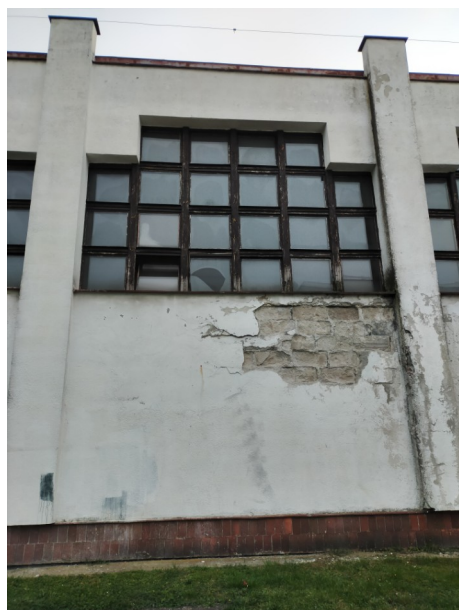
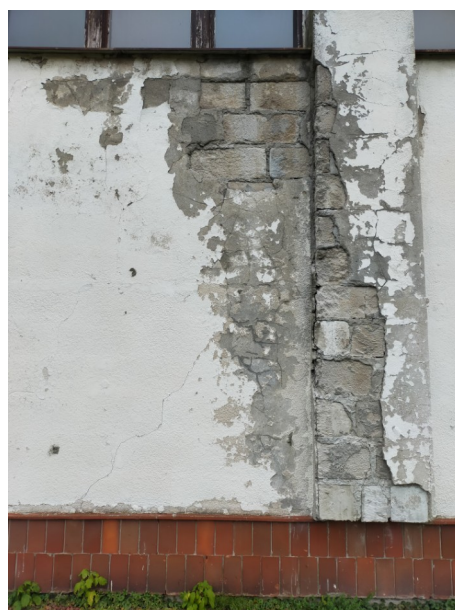
W pasie między oknami a cokołem w polu nr 6 po prawej stronie ubytki tynku na całej wysokości odsłaniające wypełnienie ściany.

Na prawym słupie odpadający płatami tynk. W tym polu

występuje zarysowanie ściany biegnące lewoskośnie aż do

cokołu. W polu nr 7 zarysowanie ściany biegnące schodkowo

z lewej do prawej strony aż do cokołu. W polu nr 8 spękanie ściany przebiegające nieregularnie pionowo przez środek aż do cokołu.

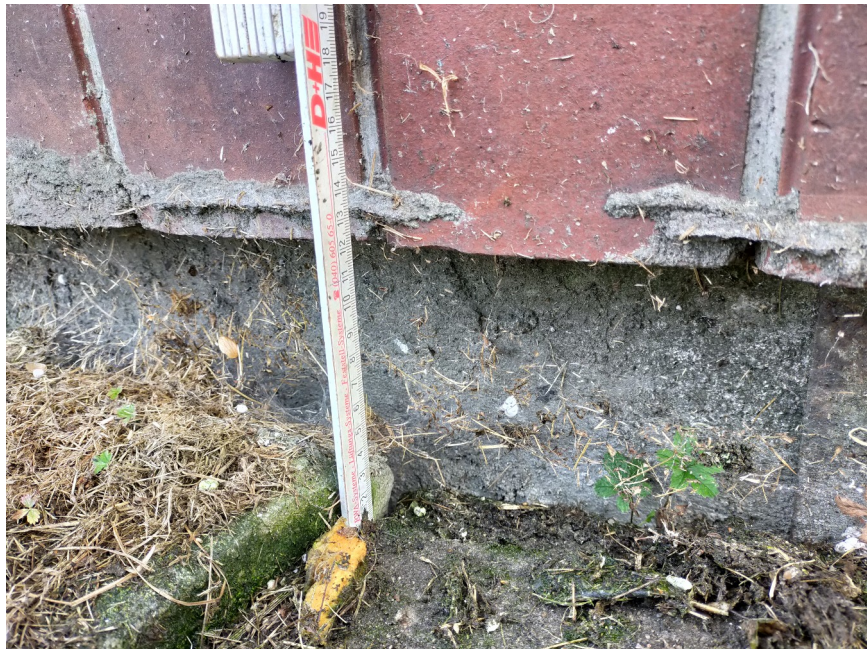
W polu nr 9 pod oknami po prawej stronie znaczny ubytek tynku obejmujący połowę szerokości pola na wysokości pięciu warstw gazobetonu. Płaty tynku niebezpiecznie odstają od ściany, powodują zagrożenie odpadnięcia od ściany. Tynk odpadł również ze słupa po prawej stronie tego pola. Tu również spękanie ściany przebiegające nierównomiernie pionowo przez środek ściany w pasie między oknami a cokołem. W pasie nr 10 widoczne jest odchodzenie tynku płatami, zwłaszcza górnej części pasa między oknami a cokołem. Tynk na ścianach w wielu miejscach jest spękany. Ślady zawilgocenia ścian występują także w pasach nad oknami, szczególnie pod obróbką blacharską gzymsu w polach nr 6, 9 i 10. Opaska betonowa wokół budynku również uległa osiadaniu i odsunięciu od budynku. Wielkość osiadania wynosi od 2 do nawet

11 cm przy słupie między polami 7 i 8. Sąsiednie pasy opaski przemieściły się względem siebie. Utracony jest spadek odprowadzający wody opadowe od ściany budynku. Stolarka okienna uległa znacznej destrukcji, farba w wielu miejscach odpadła, widoczne są sterzące luźne fragmenty uszczelek okiennych i braki w szkleniu kilku okien.

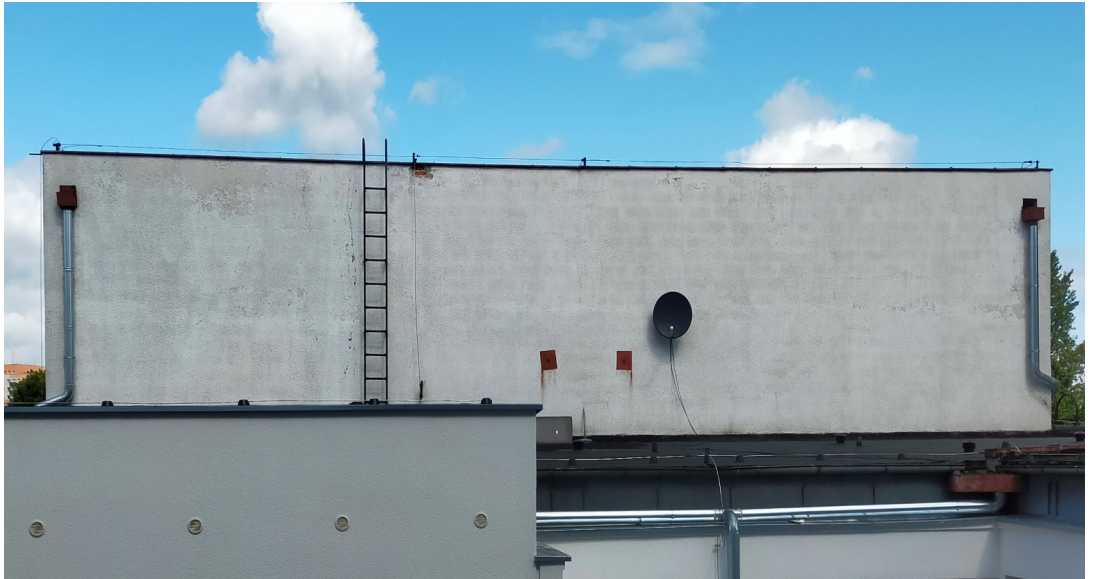
#### 6.1.4 Elewacja południowa.

Na elewacji południowej widoczne są ubytki, spękania i łuszczenia tynku zwłaszcza pod blachą uszczelniającą ściankę ogniową.

Użytkownik wymienił obie rury spustowe, nie wymieniono jednak blaszanych koszy spustowych zbierających wodę opadową.

Widoczny jest układ poszczególnych pustaków ściany z gazobetonu.

Ściana ta w dolnej części sąsiaduje z pomieszczeniami zaplecza sali gimnastycznej.

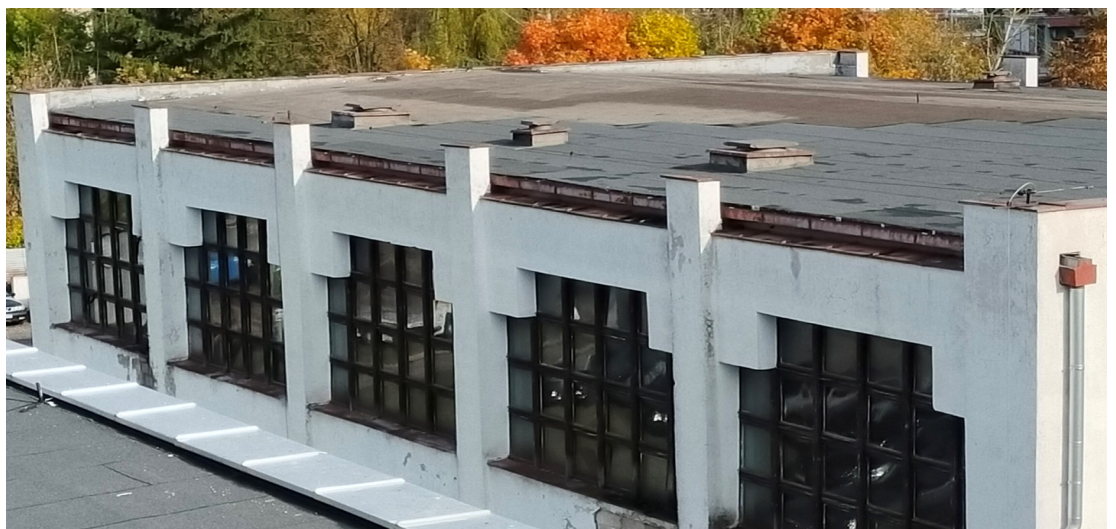
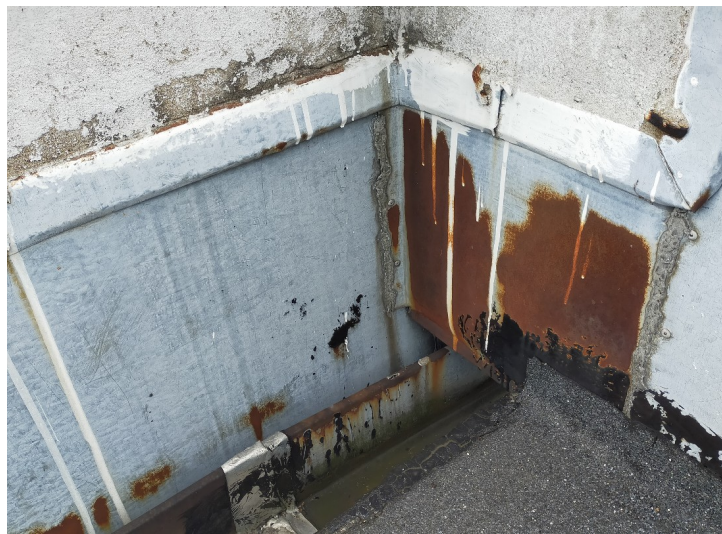
#### 6.1.5 Dach sali gimnastycznej.

Wszystkie obróbki blacharskie są w złym stanie technicznym.

W trakcie opadów, na podstawie relacji użytkownika, występują przecieki i kapanie z dachu z powodu nieszczelności rynien, obróbek gzymsu oraz koszy spustowych zbierających wody opadowe. Widać to na elewacji wschodniej w narożniku pola nr 5 i ściany północnej oraz na elewacji zachodniej na słupach pomiędzy polami 6 i 7 i polami 9 i 10.

Pokrycie papowe dachu jest popękane i zużyte, miejscami występują dziury zaklejane papą i lepikiem.

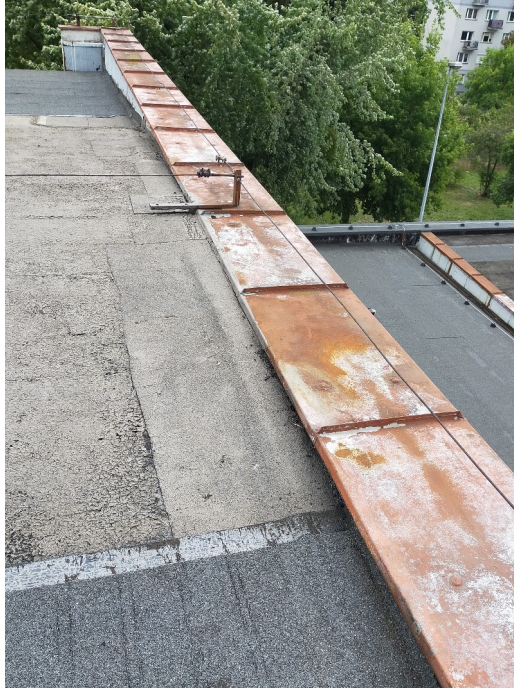
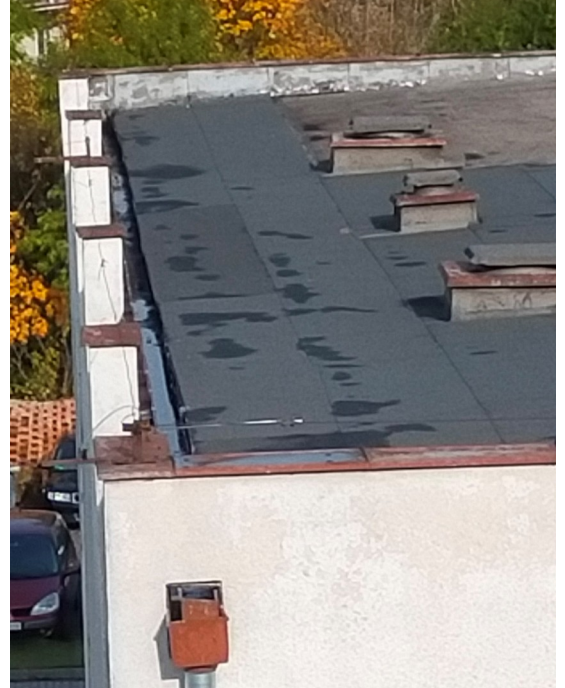
Wszystkie blachy ocynkowane koryt, obróbek gzymsu pod korytami, obróbek ścianek ogniowych, koszy spustowych na wody opadowe i wywietrzników dachowych są mocno skorodowane. Użytkownik rozpoczął naklejanie nowych pasów papy na dachu.

Koryta próbowano uszczelnić poprzez naklejanie pasów z uszczelniającej folii dachowej.

Podczas wizji lokalnej, po opadach, stwierdzono zaleganie wody

opadowej w korytach i na połaci dachowej. Kałuże wody stoją również na trawniku po zachodniej stronie budynku.

15. Pokrycie papowe pokrywane jest teraz nową warstwą papy. Takie działania uszczelniają samą połąć, ale nie zdołają usunąć przecieków związanych z nieszczelnością koryt, koszy spustowych, rur opadowych i obróbek gzymsów. Dokonując wymiany pokrycia dachowego – układając nowe warstwy papy lub membrany dachowej należałoby wykonać ocieplenie połaci dachowej a także wymianę koryt, koszy spustowych, rur opadowych i obróbek gzymsu.

Należałoby pilnie wykonać pokrycie połaci dachowej co uszczelni dach i umożliwi funkcjonowanie obiektu do czasu termomodernizacji i remontu obiektu.

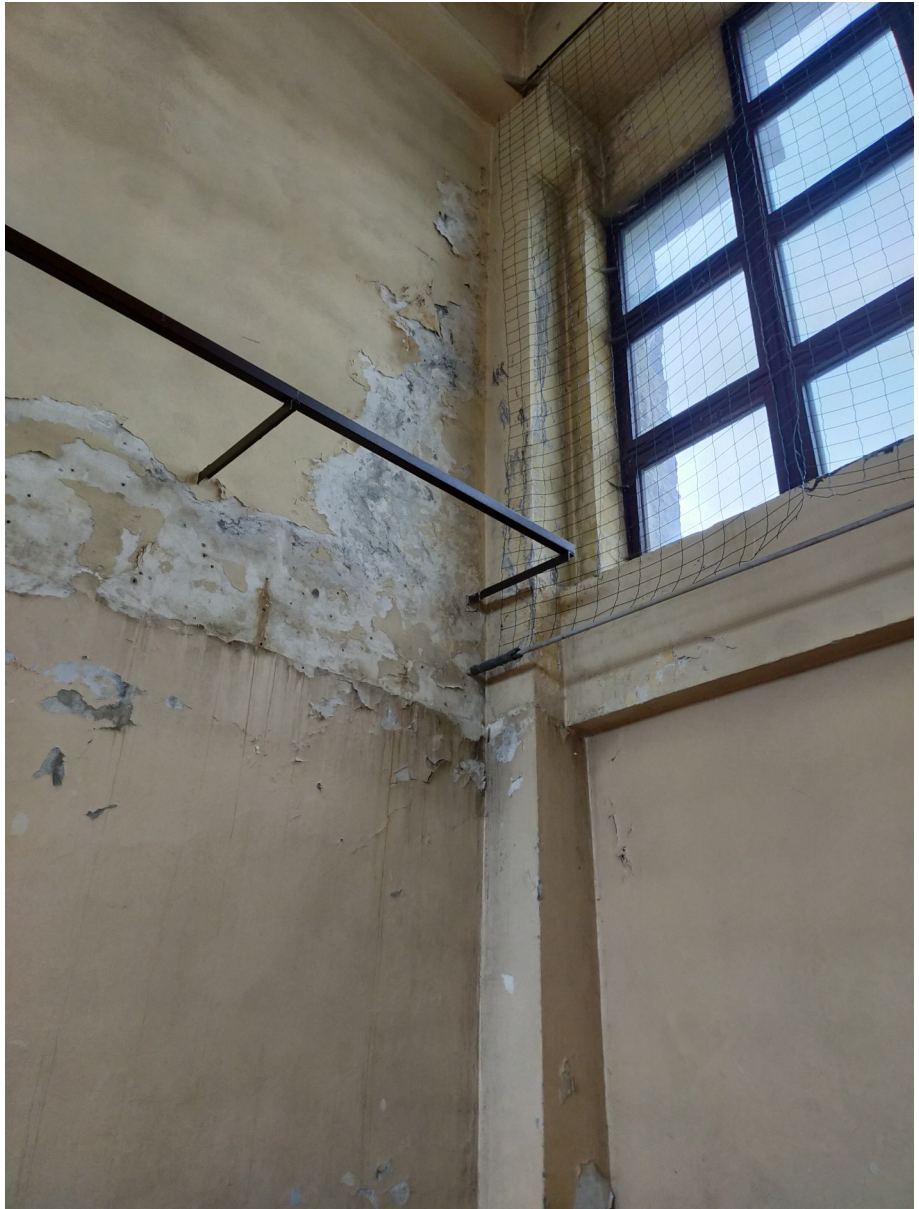
Na ścianie wschodniej wewnątrz sali występuje szereg niekorzystnych zjawisk, które mają wpływ na stan techniczny sali.

W narożniku pola nr 5 i ściany północnej wyraźne ślady zawilgocenia i przecieków. Ze słupa oraz północnej ściany szczytowej płatami łuszczy się i odpada farba i tynk.

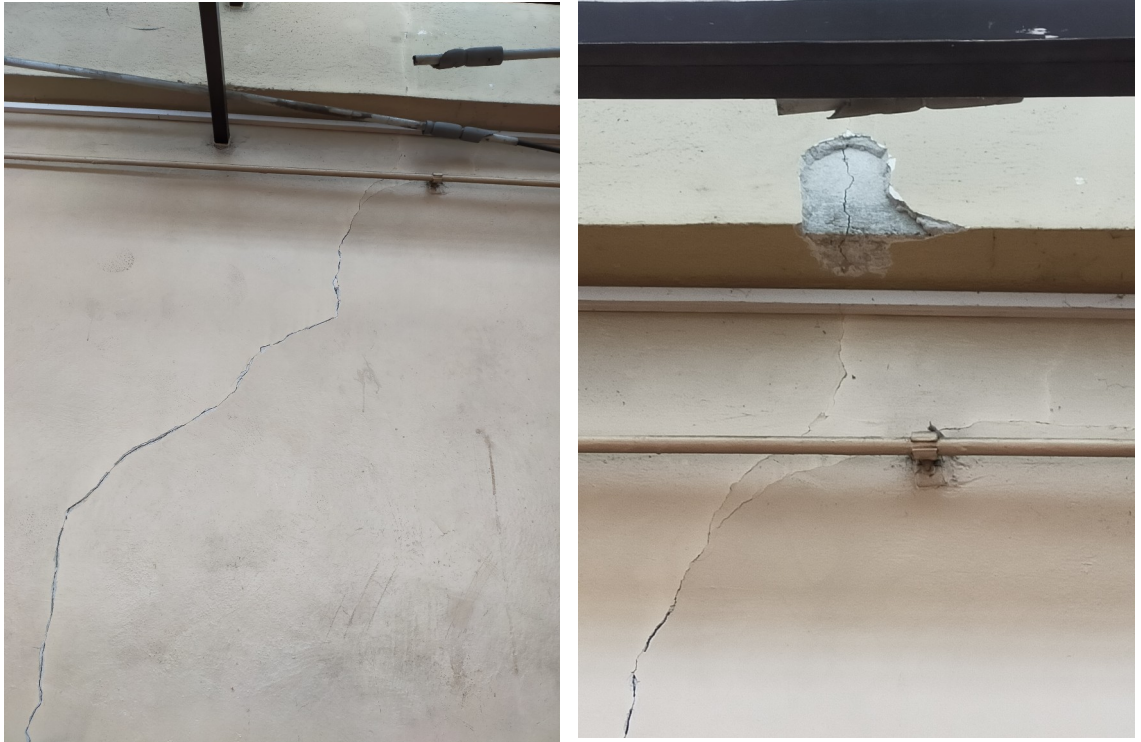
Na ścianach tej elewacji pod oknami w polach nr 2 i 3 spękania przebiegające lewoskośnie również przez belkę podokienną. Po usunięciu tynku stwierdzono pęknięcie również tych belek w obu polach. Na ścianach, szczególnie w pasach pomiędzy oknami a podłogą, liczne ślady zawilgocenia i łuszczenia się farby i tynków.

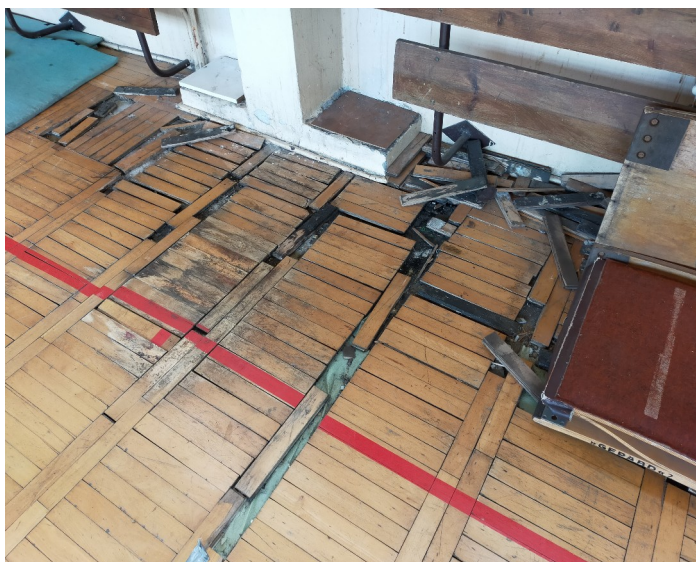
**6.2.2. Podłoga na sali gimnastycznej.**

W pasach przy oknach we wszystkich polach podłogi parkiet jest mocno zniszczony. Klepki w wielu miejscach są wilgotne, odspojone od podłoża, w wielu miejscach uniosły się i wybrzuszyły.

Użytkownik próbował naprawiać sytuację używając taśmy uszczelniającej. Parkiet na sali w pozostałej części jest również zużyty i częściowo zniszczony.

Parkiet z uwagi na zużycie i zniszczenie należy wymienić, Można wykonać posadzkę z nowoczesnych nawierzchni sportowych np. eltan, courty, defense itp.

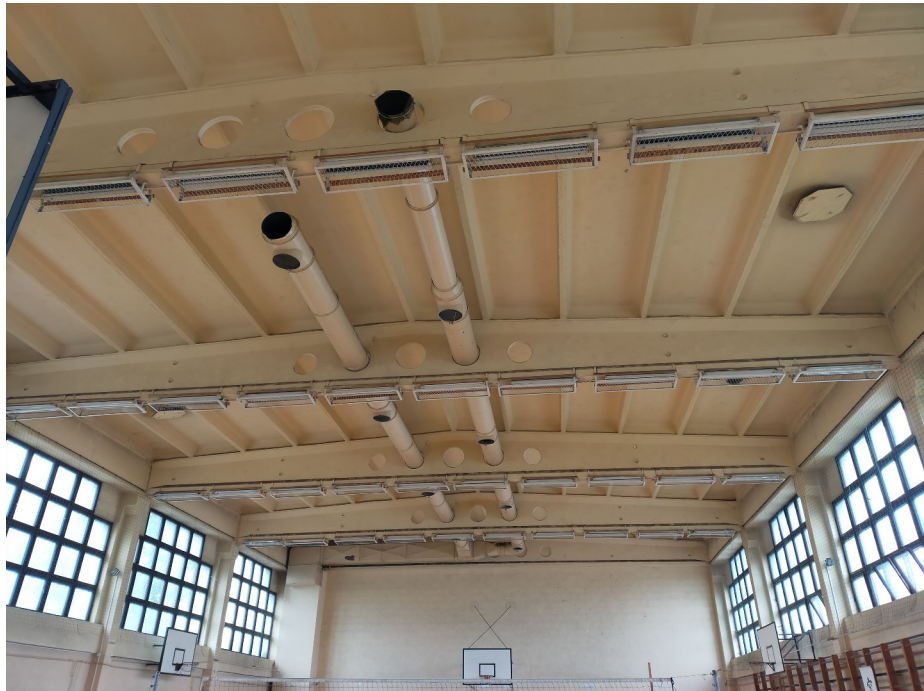
### 6.2.3. Sufit sali gimnastycznej.

Konstrukcja sufitu jest nienaruszona. Na zakończeniach rur wentylacyjnych w polach między dźwigarami brakuje osłon. Nie wszystkie osłony są również na wywietrznikach dachowych. Ślady destrukcji występują tylko na stykach ze ścianami sali.

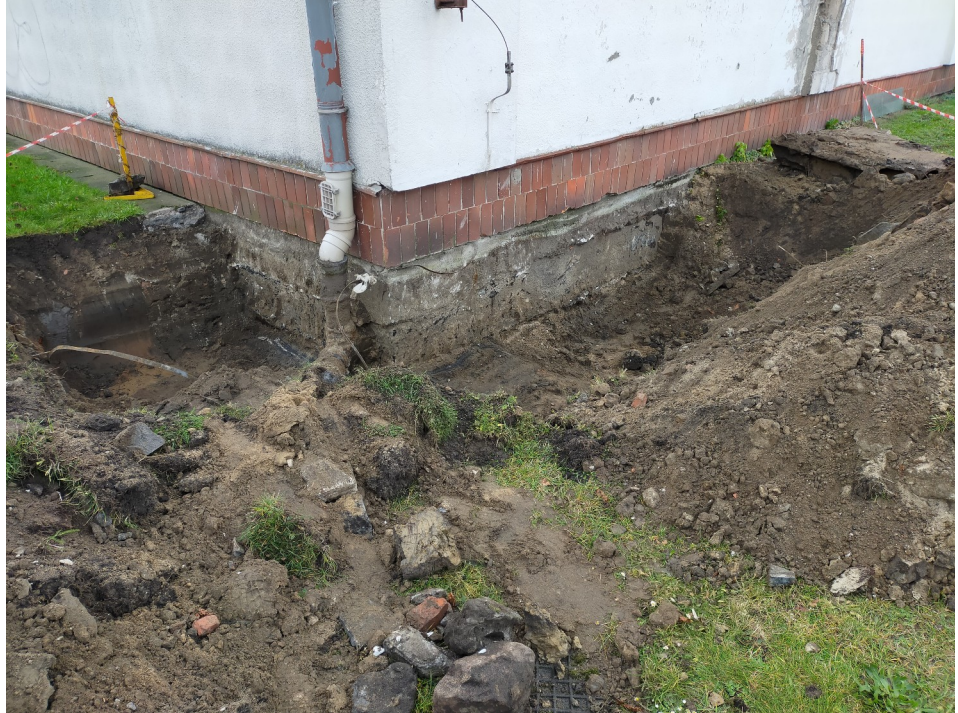
### 6.3. Odkrywka fundamentów.

Odkrywkę fundamentów dokonano w narożniku przy ścianie północnej i zachodniej. Głębokość wykonanego wykopu wyniosła ok. 1.00 do 1.10 m. Na ścianie północnej długość wykopu wyniosła 2.10 m, na ścianie zachodniej ok. 3.50 m. Szerokość wykopu ok. 1.50 - 1,60 m. Odsłonięto górną część stopy fundamentowej oraz ścianę fundamentową i belkę podwalinową.

Głębokość posadowienia belki podwalinowej i górnej powierzchni stopy wynosi ok. 82 – 84 cm. Podwalina ma wysokość ok. 50 cm położona jest na warstwie chudego betonu. Ściana fundamentowa powyżej belki podwalinowej nie była izolowana lepikiem. Izolowana była tylko stopa fundamentowa i belka podwalinowa. Stwierdzono ślady izolacji poziomej na wysokości styku płytek cokołu ze ścianą fundamentową. Grubość opaski betonowej wynosi ok. 12 - 15 cm. Grubość opasek zmierzono na odcinkach usuniętych do wykonania odkrywki fundamentowej.

16. Należy do czasu remontu i termomodernizacji obiektu wykonać prace zabezpieczające w poziomie posadowienia. Usunąć należy obecnie istniejącą opaskę betonową, odsypać ściany fundamentowe aż do belek podwalinowych, oczyścić te ściany, wykonać izolację pionową od podwaliny aż do cokołu. Następnie zakopać fundamenty, wykonać zagęszczenie gruntu i wylać nową opaskę betonową o szerokości min. 50 cm i grubości min. 15 cm z odpowiednim spadkiem od budynku.
17. Należy pilnie zlecić do Biura Projektów opracowanie projektu termomodernizacji sali gimnastycznej z uwzględnieniem uwag i zaleceń niniejszej ekspertyzy. Opracowanie powinno uwzględniać również modernizację i wymianę podłogi oraz projekt wentylacji i ogrzewania budynku.

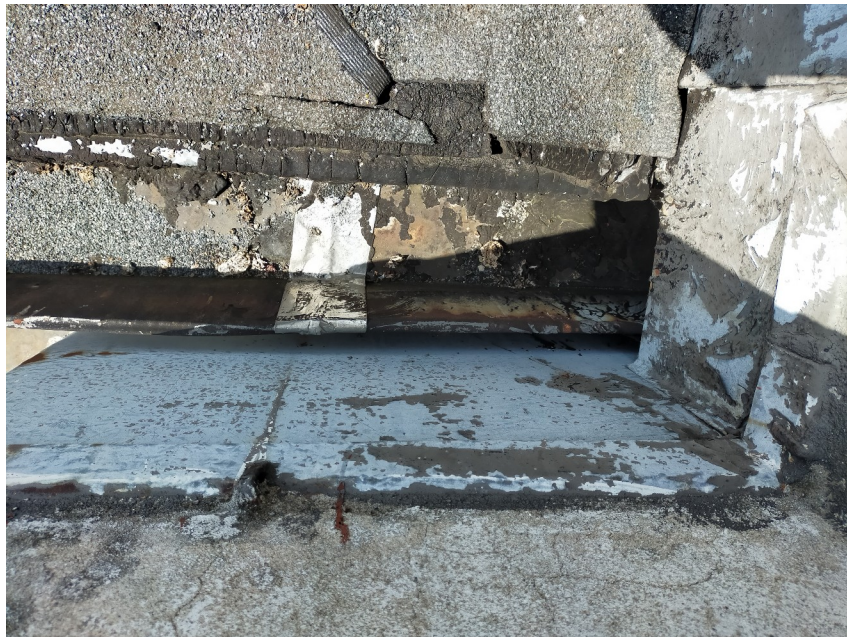
Wszystkie obróbki blacharskie dachu uległy znacznemu zniszczeniu i destrukcji, są mocno skorodowane. Powoduje to powstawanie w wielu miejscach przecieków i zawilgoceń konstrukcji budynku i jej wypełnienia.

Nieszczelność dachu jest zasadniczą przyczyną wielu niekorzystnych

zjawisk zachodzących na ścianach zewnętrznych jak i wewnątrz sali gimnastycznej. Powodem destrukcji słupa w narożniku ściany wschodniej i północnej jest nieszczelność koryta, obróbek blacharskich gzymsu oraz kosza spustowego zbierającego wodę opadową. Stałe zawilgocenie w tym miejscu powoduje rozsadzanie złącza w okresie przemarzania. Skutkiem tego jest odpadanie tynku na prawie całej wysokości słupa narożnego oraz na przyległych fragmentach ścian wschodniej i północnej.

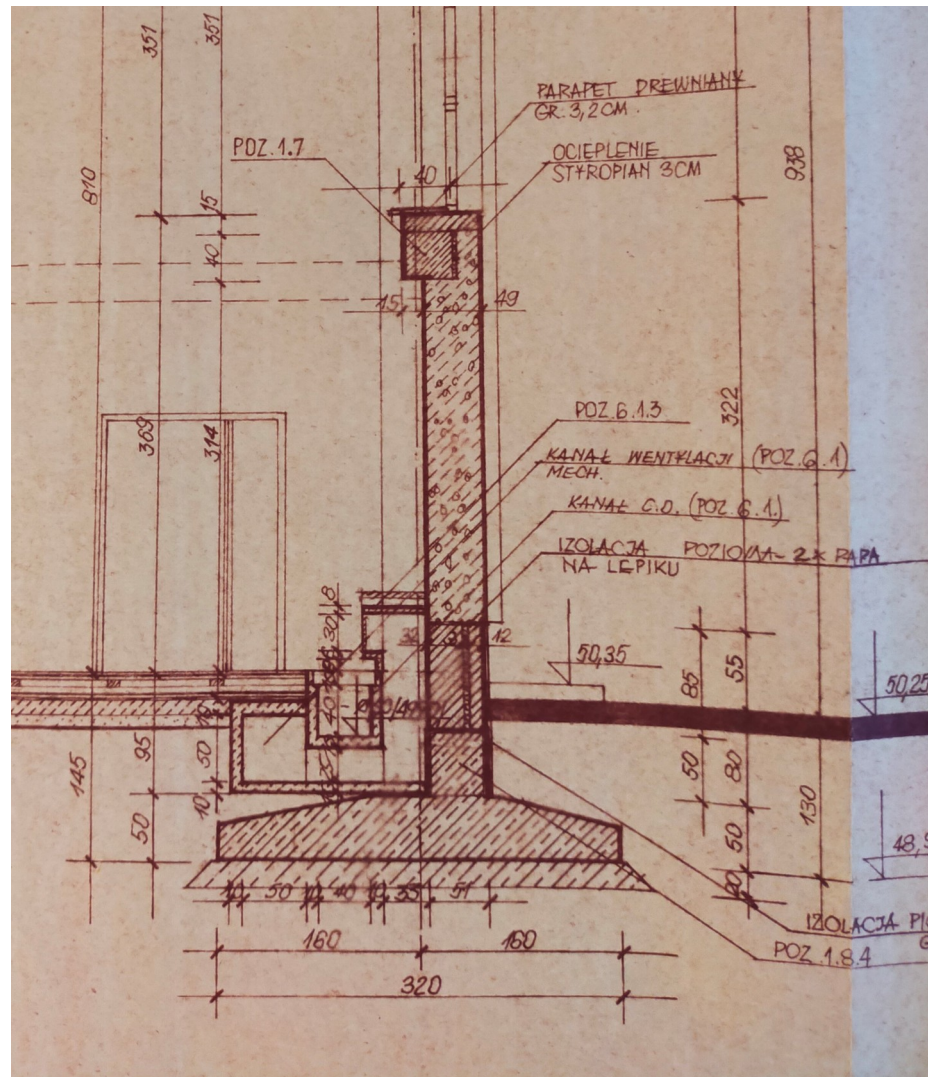
Nieszczelności dachu są przyczyną niekorzystnych zjawisk na ścianach wewnątrz sali powyżej okien oraz na słupie narożnym przy styku ściany północnej i wschodniej. Spękania ścian między słupami oraz pęknięcie belek pod oknami w polach 2 i 3, to efekt niekorzystnych zjawisk zachodzących w poziomie posadowienia. Ślady zawilgocenia pod oknami oraz spękania i łuszczenia tynków to skutek nieszczelności obróbek blacharskich przy parapecie okiennym. Przyczyną odspajania się klepek parkietu na sali w pasach przy oknach jest zawilgocenie tej strefy spowodowane zjawiskami w poziomie posadowienia oraz przecieki z dachu sali. Ponadto wzdłuż ścian podłużnych, poniżej poziomy parkietu przebiegają dwa kanały, wentylacji mechanicznej wentylacji i co. Ponieważ w tej strefie występują zawilgocenia, przekrycia obu kanałów są zawilgocone, powodują ruchy podłoża i przyczyniają się do odspajania klepek parkietu.
